## Desligadores Aero Boero 180 RVR – Manutenção e possíveis falhas.

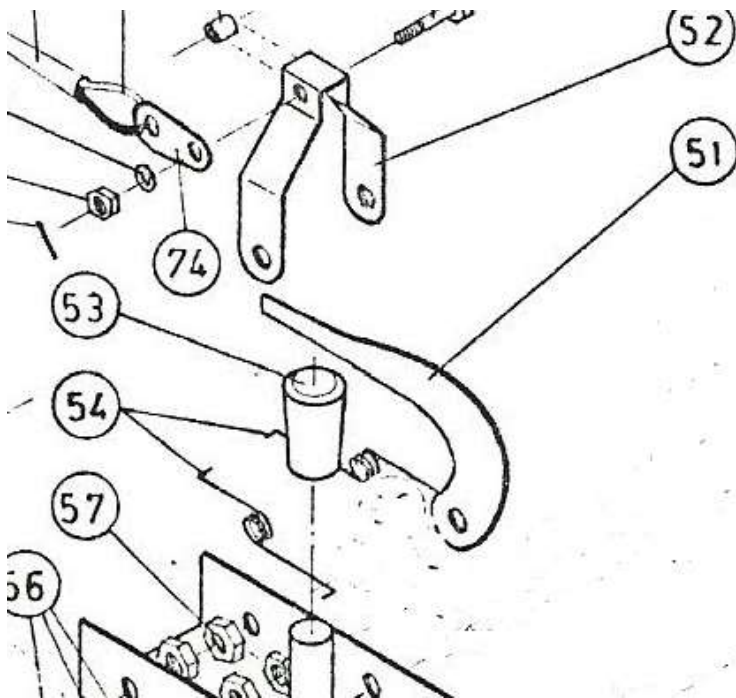
O desligador original do Aero Boero 180 RVR tem apresentado histórico de falhas. A primeira falha a ser detectada foi a dificuldade de alijamento pelo rebocador após o desligamento de cordas com elos de corrente estreitos. Mesmo com o gancho aberto (peça 51) um elo estreito pode ficar preso no mesmo. A maioria dos aeroclubes já se previne desse problema utilizando elos da marca Tost ou elos de corrente menos estreitos. Outro modo de falha é o alijamento accidental da corda logo após o desligamento por onda de choque no cabo. Isto ocorre em cabos com massa significativa nas extremidade do planador (muitos elos de corrente pesada por exemplo). Quando o desligamento se dá com o cabo bem esticado, pode ocorrer uma “estilingada” e a onda que percorre o cabo, termina se chocando com o cavalete (peça 52) que mantem o gancho do reboque preso, provocando o desligamento accidental.

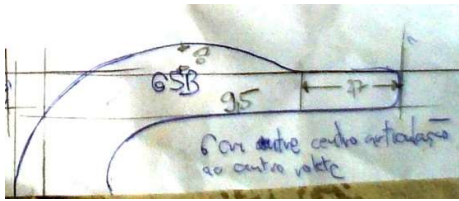
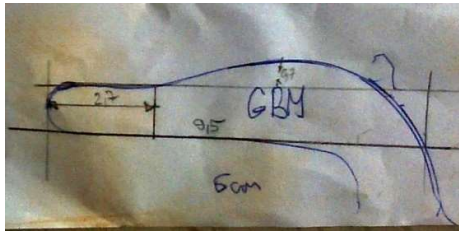
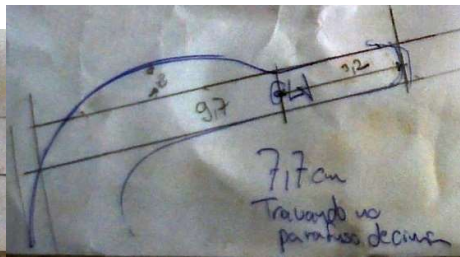
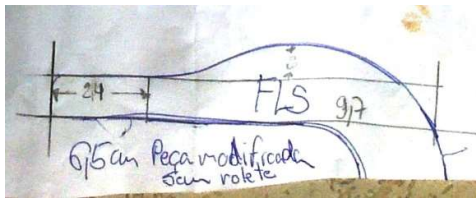
A suspeita inicial foi de alterações no formato do gancho. Copiamos o perfil dos ganchos dos 5 rebocadores. Como não foi possível desmontá-los para a tarefa, a qualidade do trabalho ficou sofrível, porém não foi possível detectar dentro das limitações do desenho nenhuma diferença significativa entre os ganchos nem desgastes localizados.

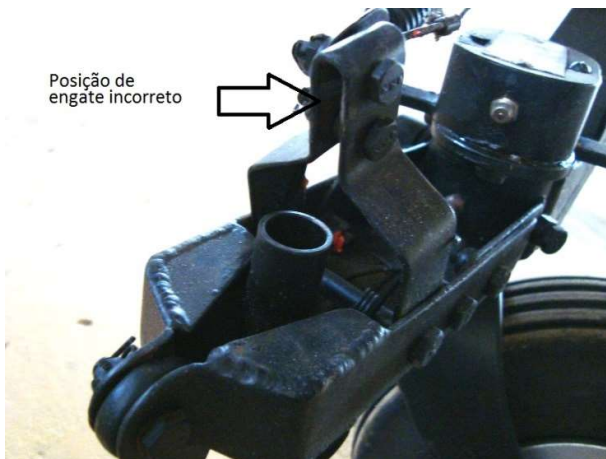
Verificamos ainda que existem dois tipos de cavaletes (52), um deles o mais atual e que aparece no manual de partes (<http://www.aero-boero.com.ar/partes/partesab180.pdf>) usa o mesmo parafuso para prender o cabo de acionamento e o rolete que restringe o gancho (51). O mais antigo presente na maioria dos nossos rebocadores tem dois parafusos, o inferior transpassando o rolete (60) e um outro logo acima para prender o cabo de acionamento. Esse desenho foi modificado provavelmente em virtude de ser possível engatar o gancho de maneira incorreta com a ponta entre os dois parafusos, conforme imagem abaixo.

Essa foto foi realizada em um rebocador não presente no campeonato e verifica-se também a ausência do calço de borracha (53) que deveria estar encaixado no tubo.

Sugiro em primeiro lugar que a FBVV alerte os Aeroclubes com a maior urgência quanto à necessidade do batente/calço de borracha (53). A inspeção cuidadosa dos desligadores e adequação ao projeto original também é indispensável, como também tentar simular no solo o desligamento acidental.

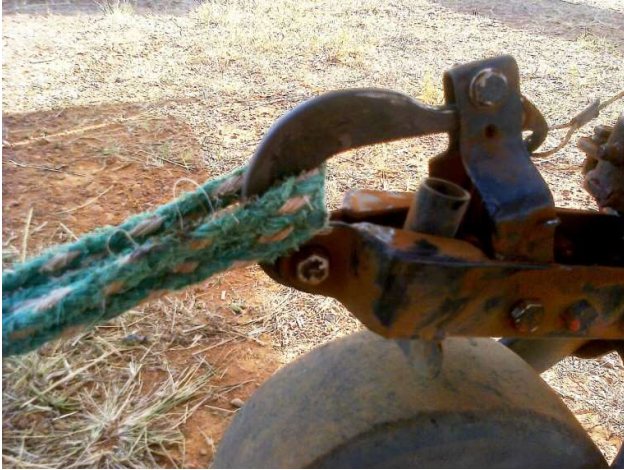
Um dos desligadores com cavalete do modelo antigo (dois parafusos) estava sem o parafuso inferior onde o rolete fica normalmente preso e utilizava o parafuso superior para prender o cabo e transpassar o rolete. Nesse caso a distância entre a articulação e o centro do rolete era de 77 mm, situação que pode deixar o gancho mais susceptível a um desligamento acidental. Ressaltamos que não foi esse o desligador envolvido no acidente. Vide foto abaixo.

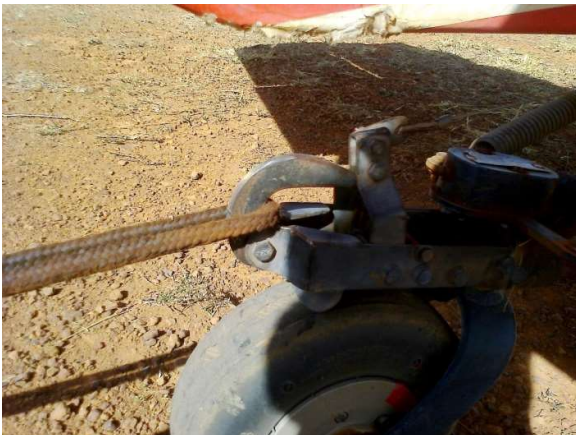
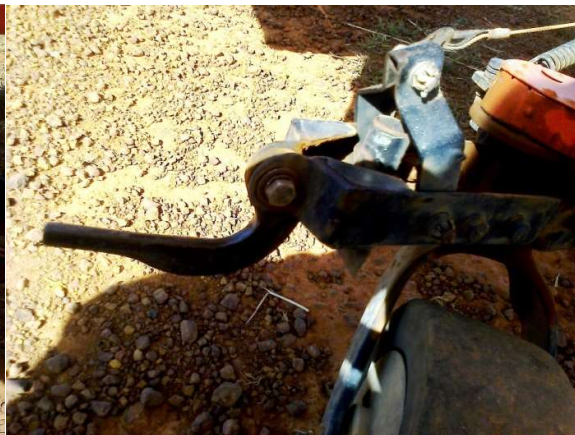
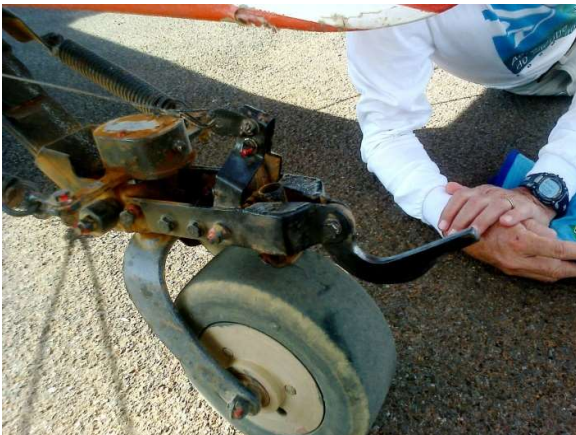
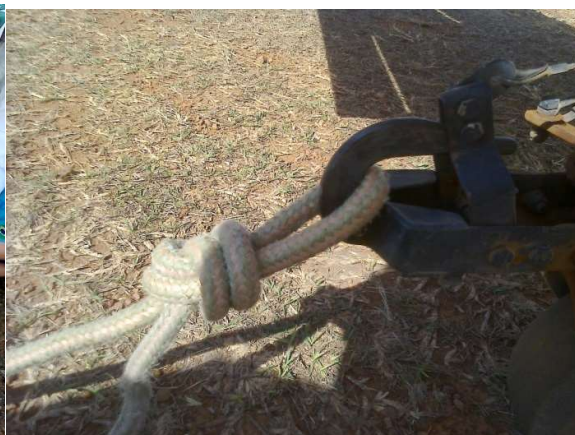
Seguem outras fotos dos desligadores dos rebocadores do campeonato todos sem o calço de borracha (53). O cavalete com apenas um parafuso trata-se de uma peça mais recente ou modificada pelo operador. Na ultima foto o desligador já não conta mais nem com o tubo onde se encaixa o calço de borracha (53).

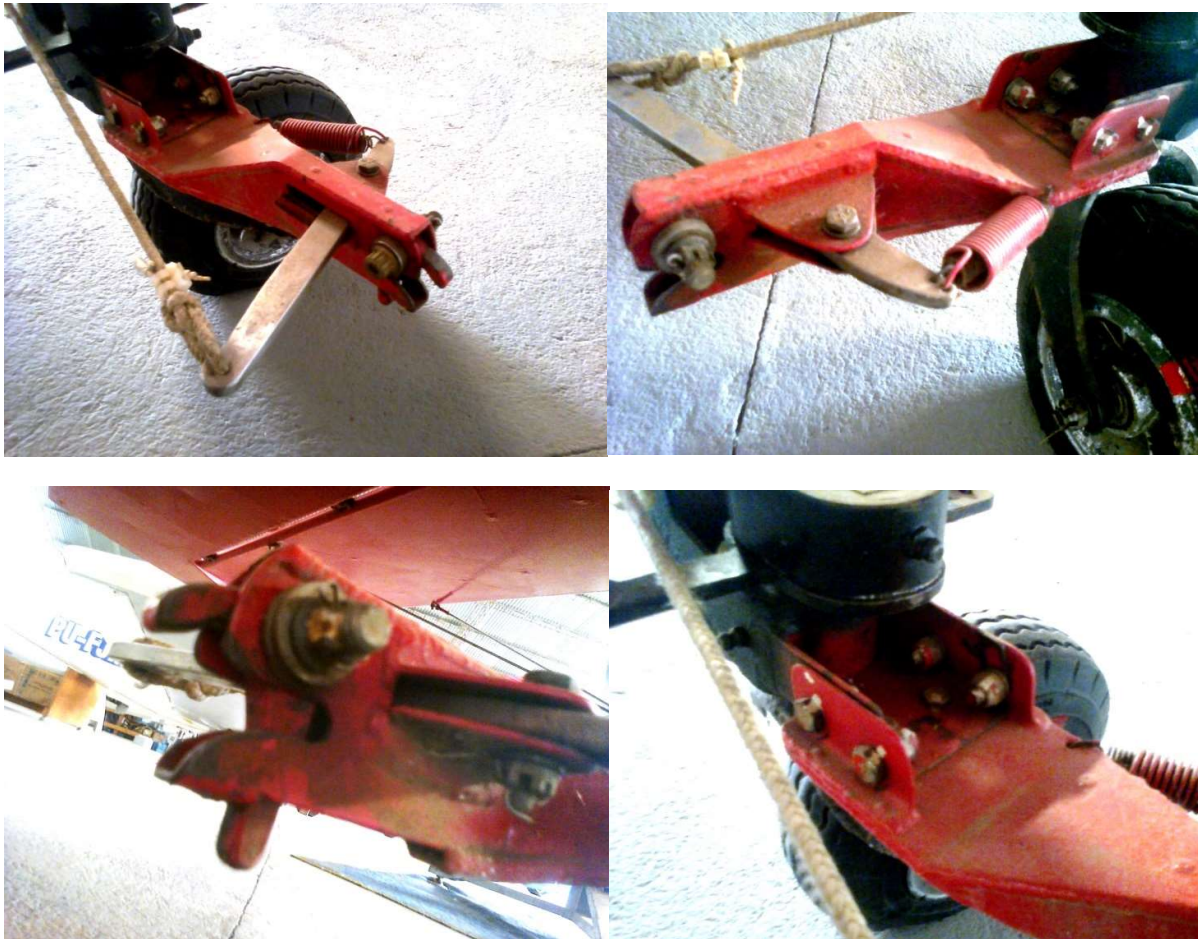
Pelo menos um operador realizou a substituição por um desligador projetado pelo nosso saudoso Eng° José Ilton Gomes. É um projeto simples e aparentemente imune à falhas. Seguem algumas fotos do dispositivo.

Por último não deve-se deixar de considerar a possibilidade de substituição do desligador original por algum desenho menos sujeito à falhas.

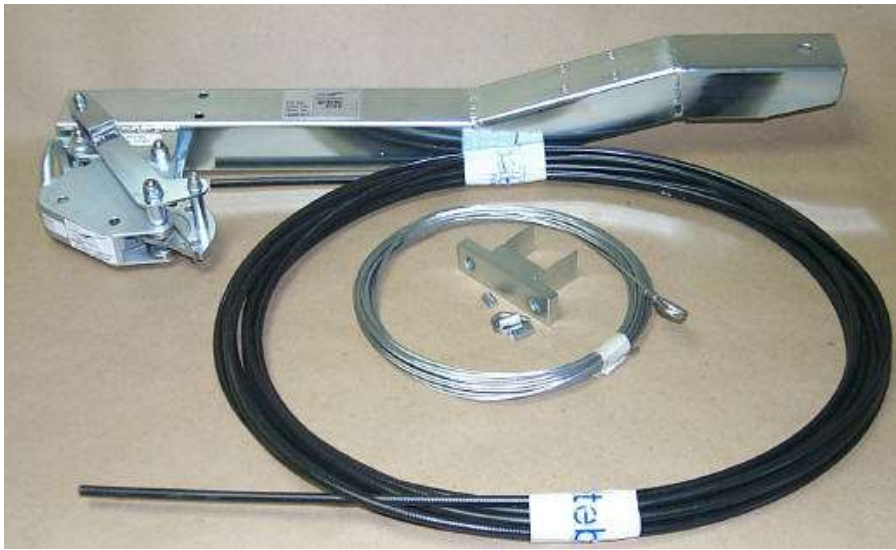
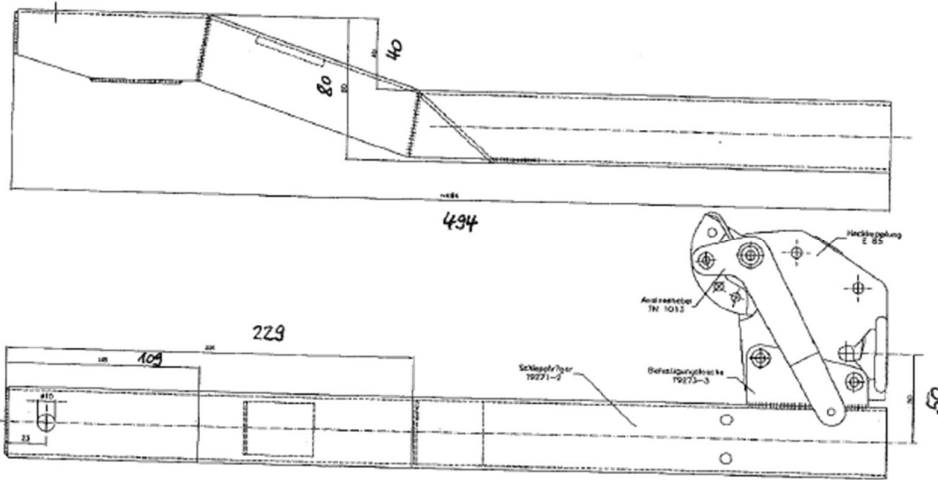
Outra alternativa a se considerar é desenvolver um STC para utilizar um desligador TOST à exemplo do que já ocorre com alguns PA 18 no exterior, conforme imagens a seguir.
