## Desligadores Aero Boero 180 RVR – Manutenção e possíveis falhas.

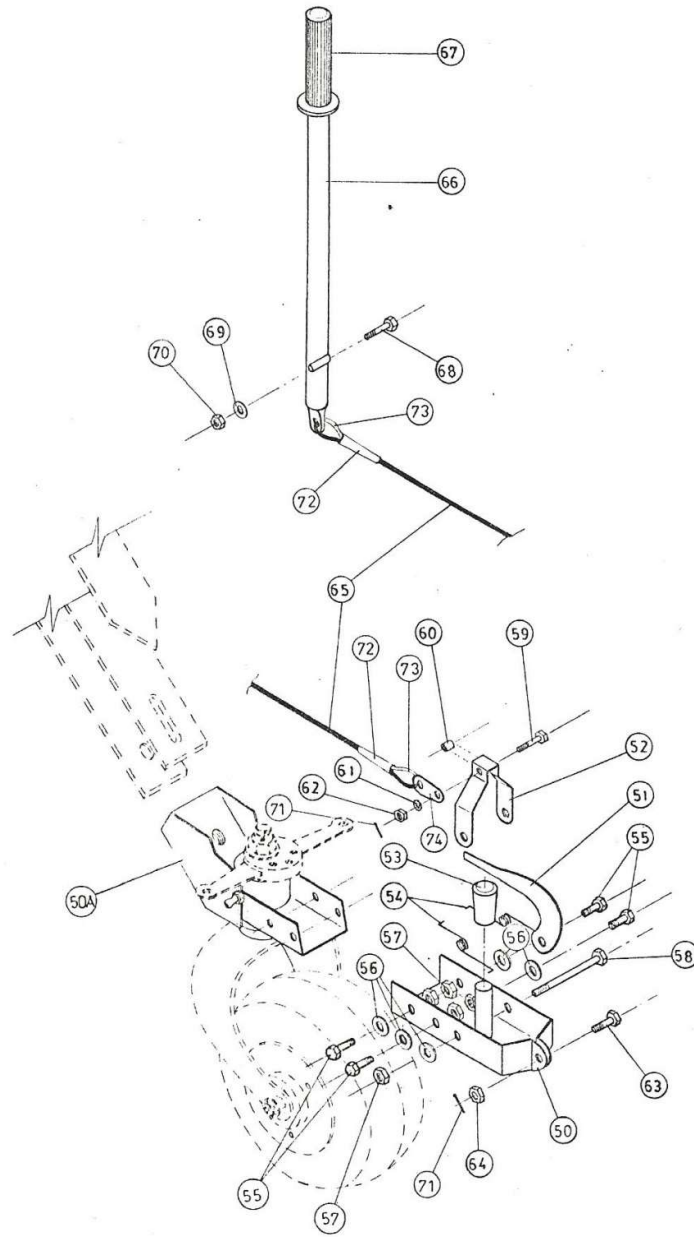
CONJUNTO GANCHO REMOLQUE  
FIG N- 22

Segue o diagrama completo do desligador copiado do Manual de Partes e a relação de peças.
